Vastaanottaja  
**Vöyri kunta**

Asiakirjatyyppi  
**Rakennusinventointi**

Päivämäärä  
**12.12.2023**

# KESKUSTAN ALUEEN ASEMA- KAAVAN MUUTOS JA LAAJEN- NUS – RÅNDAKSENTIEN ALUE **RAKENNUSINVENTOINTI**

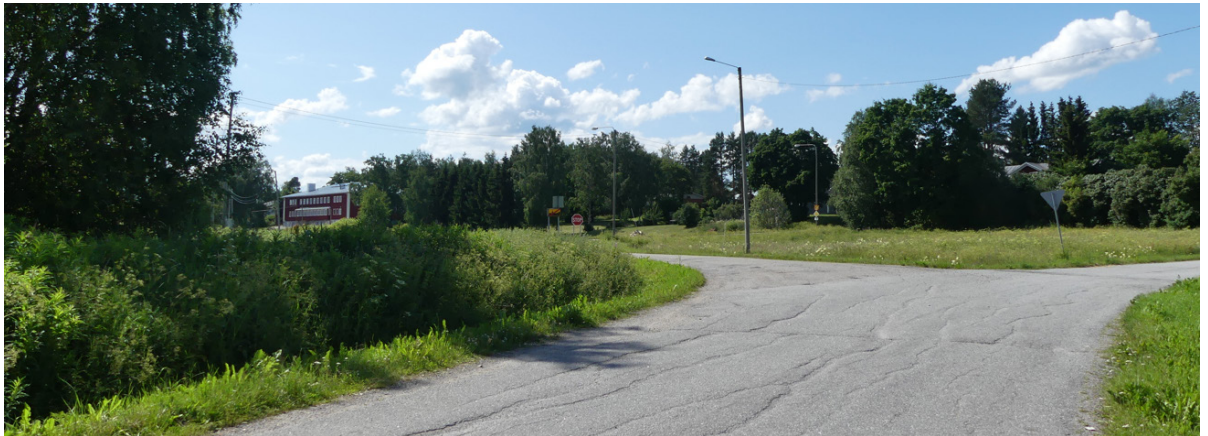
**Kuva 21. Kuva Rantatiellä lännen suuntaan. Rantatie kaartuu kuvassa vasemmalle ja Rändaksentie oikealle. Vasemmalla taustamaisemassa näkyy Vöyrin nuorisoseurantalo vuodelta 1912. Kuva lounaaseen.**

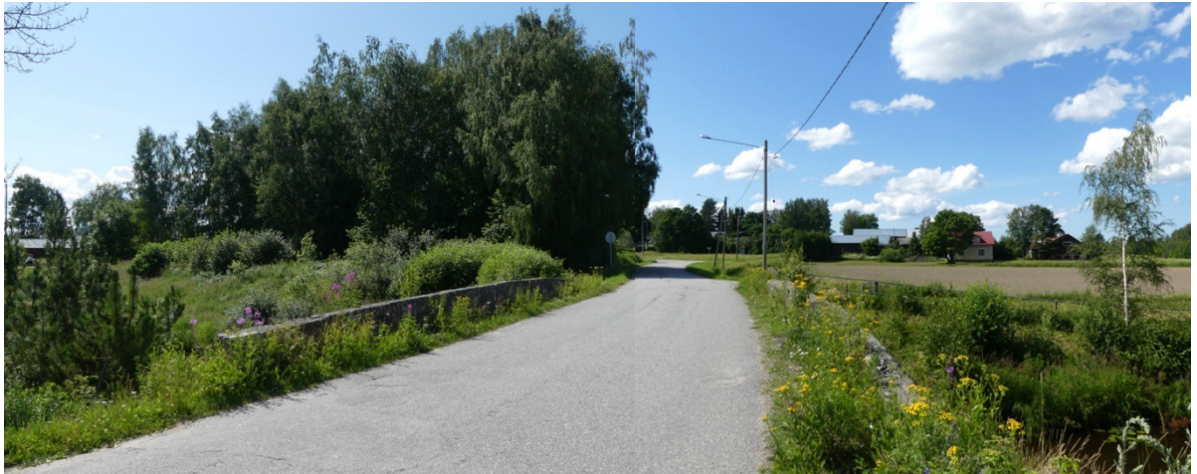
**Kuva 22. Rantatien vanha tielinjaus kulkee suunnittelualueella Rändaksentienä. Suunnittelualueen rajalla on kivilta 1860-luvulta. Kuva tarkastelualueen suuntaan länteen.**

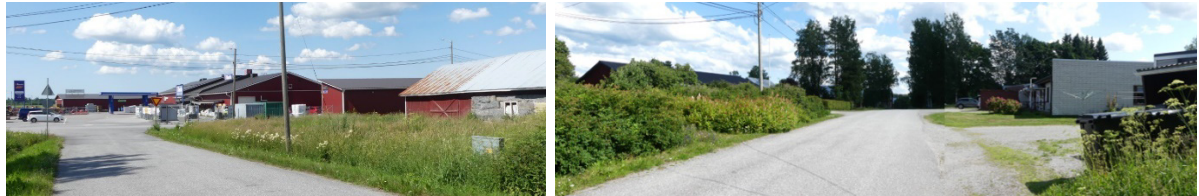
**Kuva 24. Rändaksentien jatkona lännessä on liikekiinteistö (vas). Tien keskiosassa tien ja piha-alueen raja ei erotu maisemallisesti (oik).**

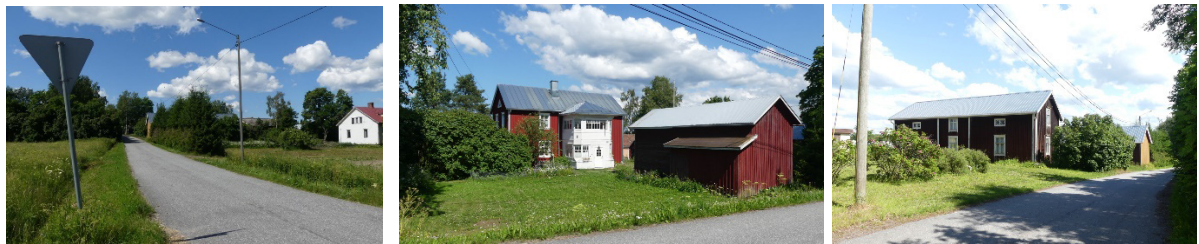
**Kuva 25. Rändaksentien varressa on kyläasutuksen näkymiä.**

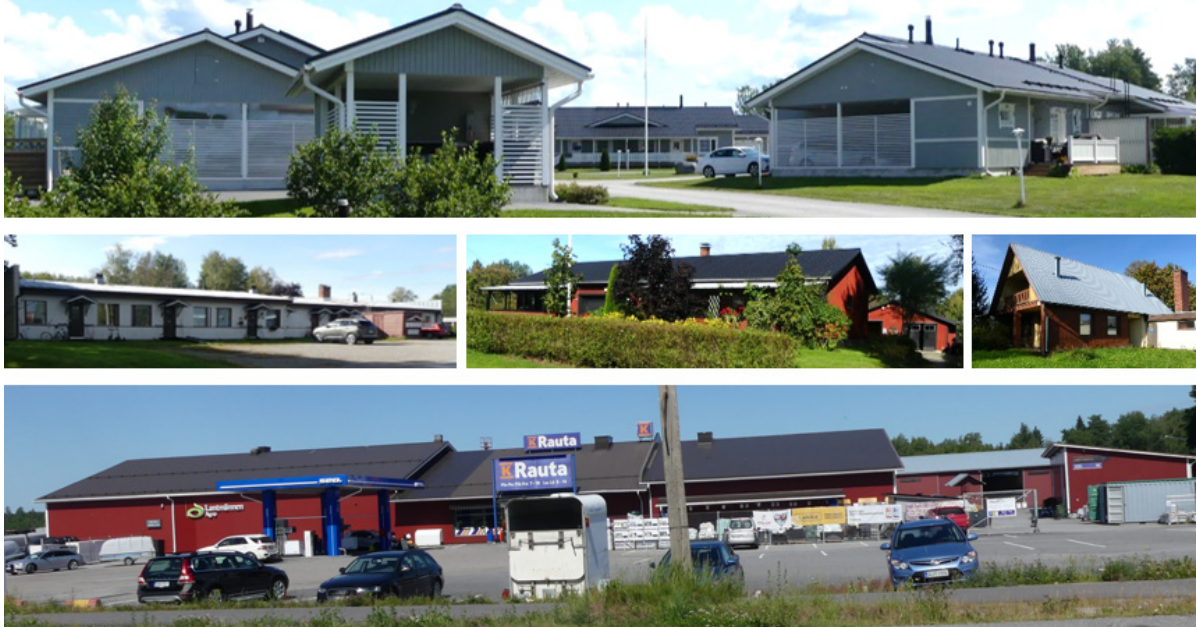
Kuva 27. Kuvissa alueen uudempaa rakennuskantaa. Ylemissä kuvissa asuinrakennuksia ja alhaalla lii-kerakennuksia.

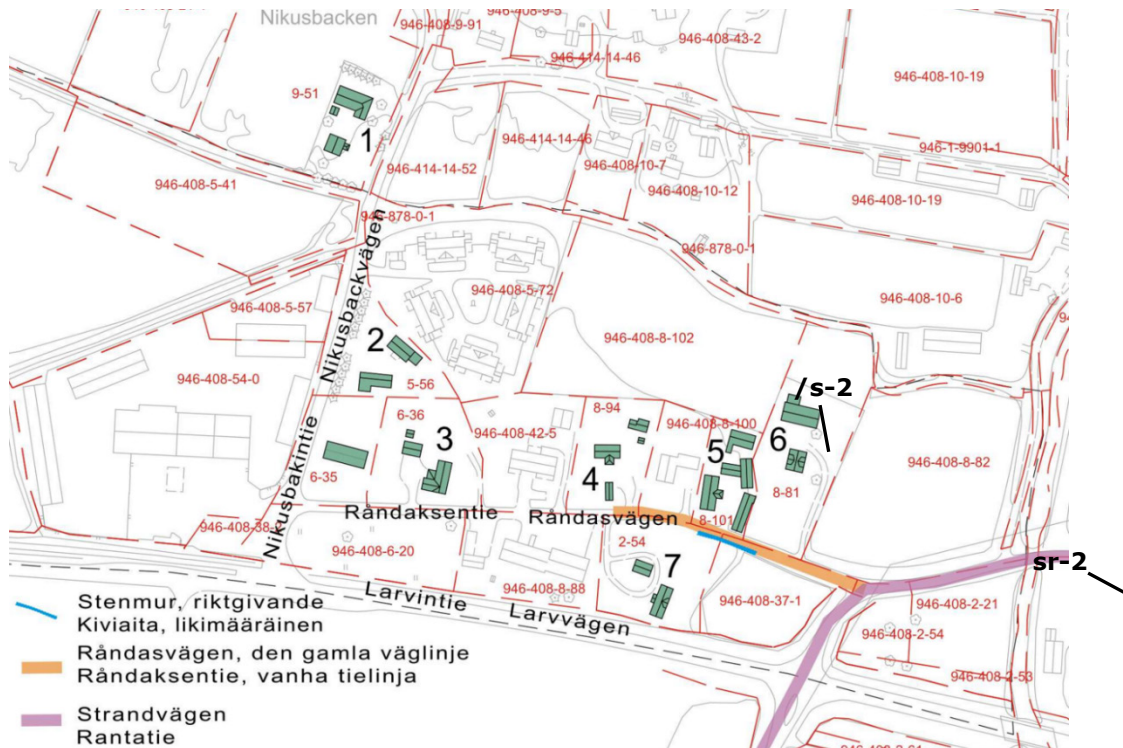
Kuva 28. Inventointikohdekartta. Pihapiirit ovat numeroilla 1-7. Rakennukset on korostettu vihreällä taustavärillä. Kiinteistörajat ovat punaisilla viivoilla. Nykyisen asemakaavan suojumerkinnyt ovat kuvassa mustalla. (Pohjakartta, Vöyrin kunta/ T&J Holmback, 2023).

Rakennuksiin tehtävien korjausten ja muutosten tulisi olla rakennusten kulttuurihistoriallisen arvon säilyttäviä tai palauttavia. Inventoiduille asuinrakennuksille suositellaan suojelumerkintää, esim. sr-1 tai sr-2. Piharakennuksille suositellaan suojelumerkintää sr-1/ sr-2 tai säilyttävää merkintää s.

Inventoiduille pihapiireille suositellaan aluemarkintää, jossa huomioidaan kyläkuvallisesti tai maisemallisesti arvokas pihapiiri. Uudisrakentamisessa ja korjaustoimenpiteissä rakennukset tulee sopeuttaa maisemaan ja rakennettuun ympäristöön, jotta ympäristön historialliset erityispiirteet säilytetään.
