Dokumenttyp
Byggnadsinventering

Datum
12.12.2023

ÄNDRING OCH UTVIDGNING AV DETALJPLANEN FÖR CENT- RUM – RÅNDASVÄGEN

BYGGNADSINVENTERING

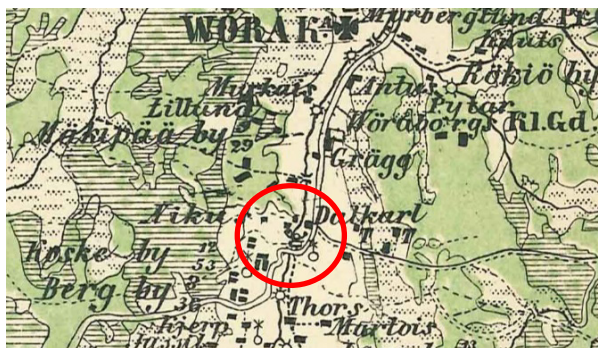
Figur 4. Utdrag ur Kalmbergs atlas från år 1856. Strandvägen, byar och hemman visas på kartan. Inventeringsområdets ungefärliga läge visas med en röd cirkel (www.vanhakartta.fi).

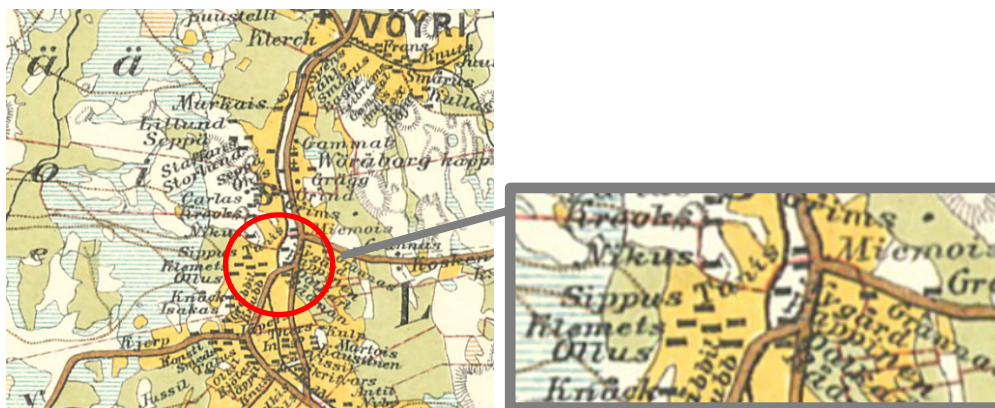
Figur 5. Utdrag ur Finlands ekonomiska karta (häradskarta) från 1913. Det finns grupper av hus längs vägen och en smal åkerzon längst ut. Byggnaderna presenteras i horisontalled. Delförstoring av det granskade området (Riksarkivets digitala samlingar, 2023).

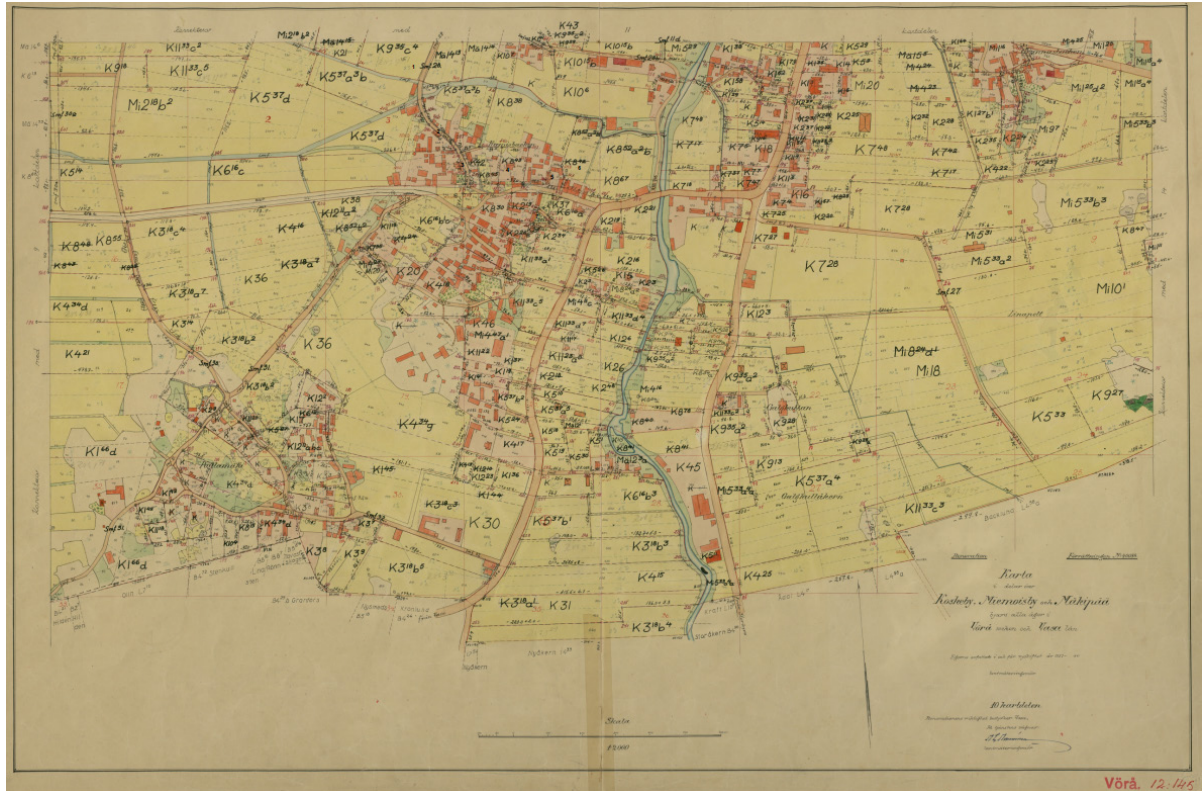
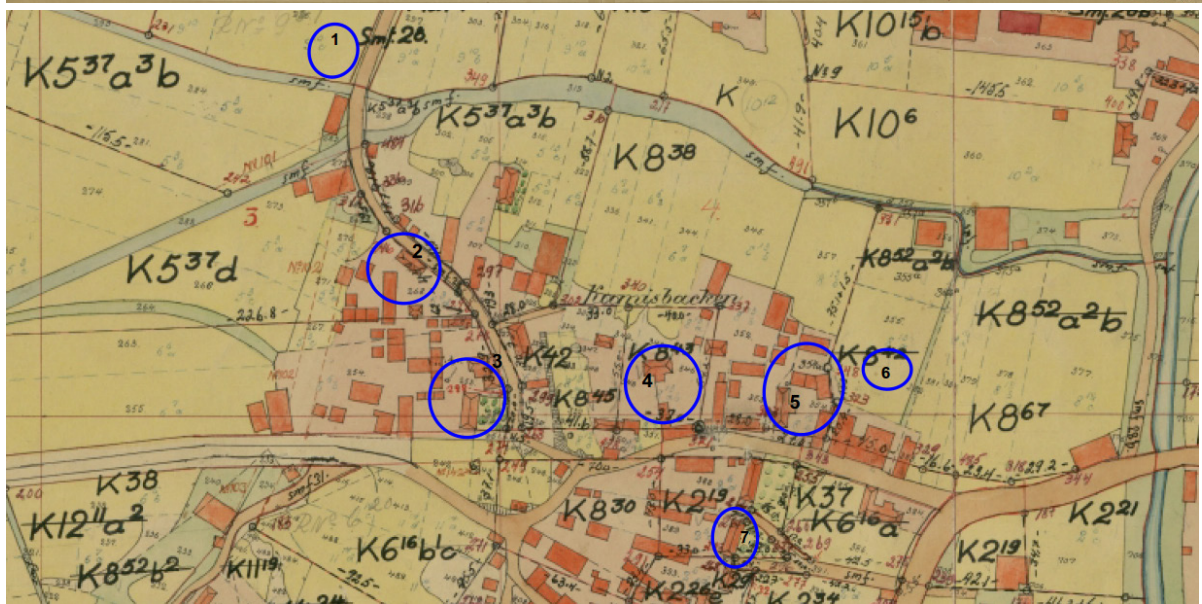
Figur 6. Nyskifteskarta från 1937 (Koskeby, Miemoisby, Mäkipää). Nedanför en delförstoring av inventeringsområdet. Gårdstunen har markerats med blå cirkel. (Vörå kommuns arkiv).

Utifrån jämförelser mellan fotografier, ortoflygbilder och kartor ser man förändringarna i bygnadsbeståndet, området och vägnätet. På nyskifteskartan från 1937 och ännu på en flygbild från 1950-talet framträder inventeringsområdet i norra delen av byn, som ligger mitt i åkerlandskapet. Genom byn går det vägar. På kartan från 1937 svängde Råndasvägen från åsen mot sydväst, där den förgrenade sig till en väg som går norrut. Den senare, rakare delen syns redan på kartan (1937). Genvägen till södra sidan av centrum (Larvvägen) och bron över Vörå å byggdes 1972–1974, och sedan dess har vägen genom inventeringsområdet i östlig-västlig riktning varit en intern väg i bostadsområdet. Den mindre vägförbindelsen mot norr har flyttats något västerut. Gamla strandvägens vägsträckning har bevarats även om den nya regionvägen har medfört en ny korsning. Byggnader har avlägsnats vid regionvägen. Byggnader har avlägsnats och ersatts med nya även vid gårdstunen på norra sidan av Råndasvägen. Affärsfastighetens tomt har byggts upp från 1980-talet. Centrumstrukturen har kompletterats främst på östra sidan av Vörå å.

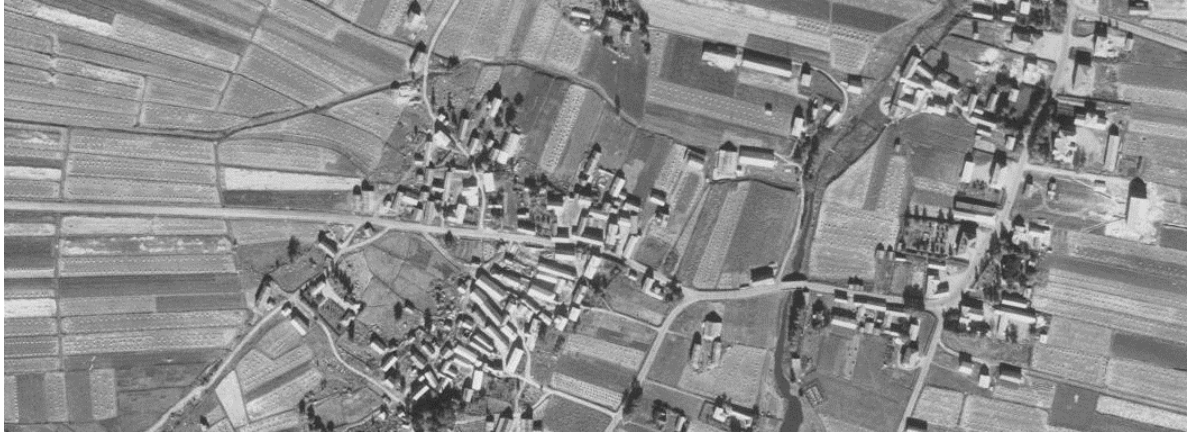
Figur 7. Inventeringsområdet med omgivning på en flygbild från 1950. Längs vägarna finns tät bebyggelse och en liten byväg viker av från Råndasvägen mot norr. (Historiska flygbilder ©LMV).

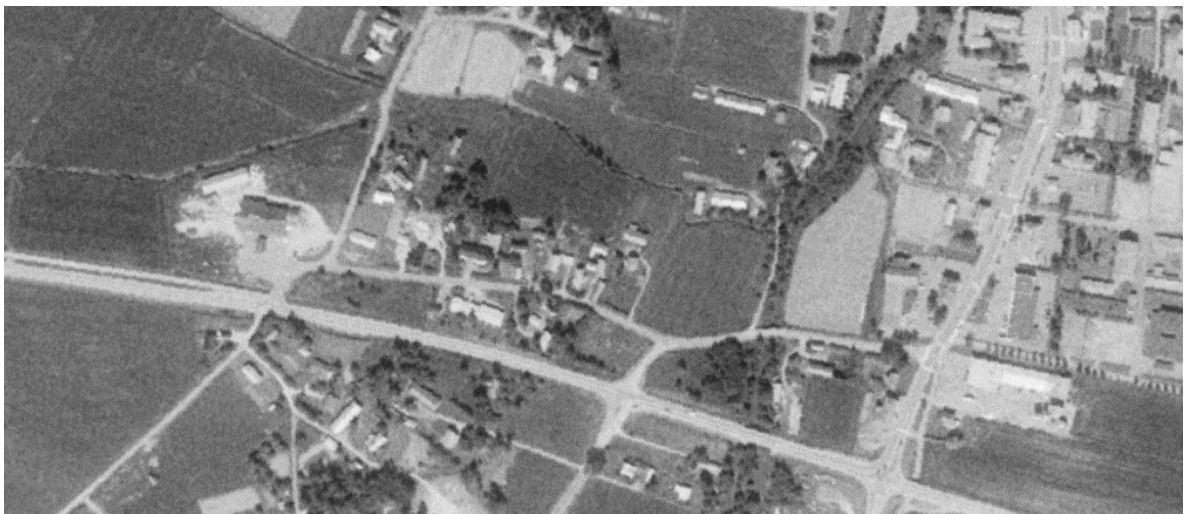
Figur 8. Inventeringsområdet på en flygbild från år 1994. Affärsfastigheten i områdets västra del har börjat byggas upp och Larvvägen (regionväg 725) löper söder om området (Historiska flygbilder ©LMV).

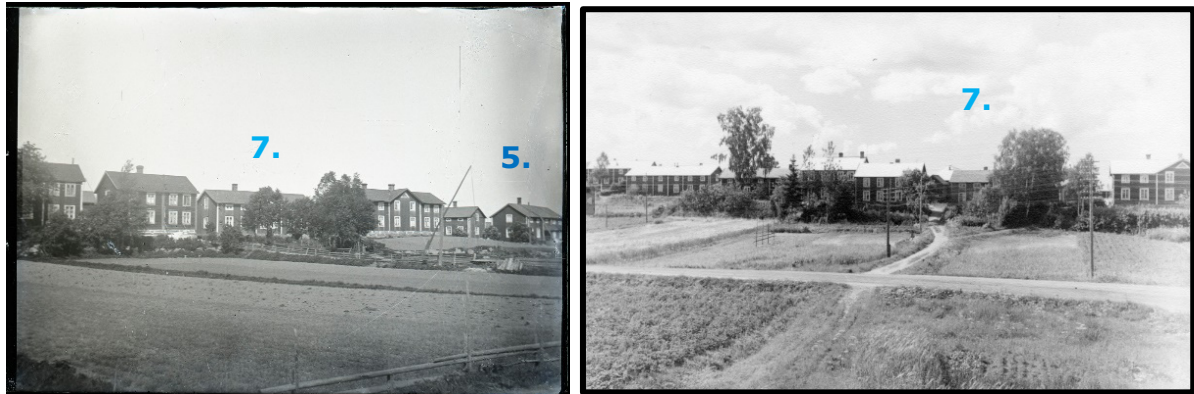
Figur 11. Gruppby i Vörå, tidigt 1900-tal. Siffran på bilden hänvisar till numret på inventeringsobjektet. (Vörå kommuns arkiv).

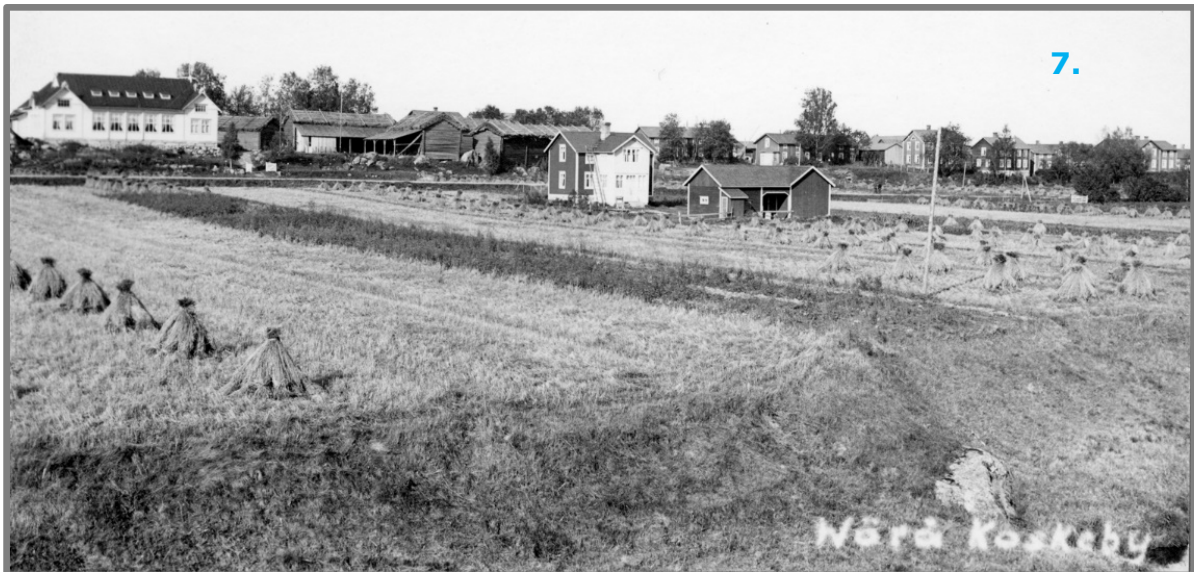
Figur 12. Koskeby i Vörå, tidigt 1900-tal. Siffran på bilden hänvisar till numret på inventeringsobjektet (Vörå kommuns arkiv).

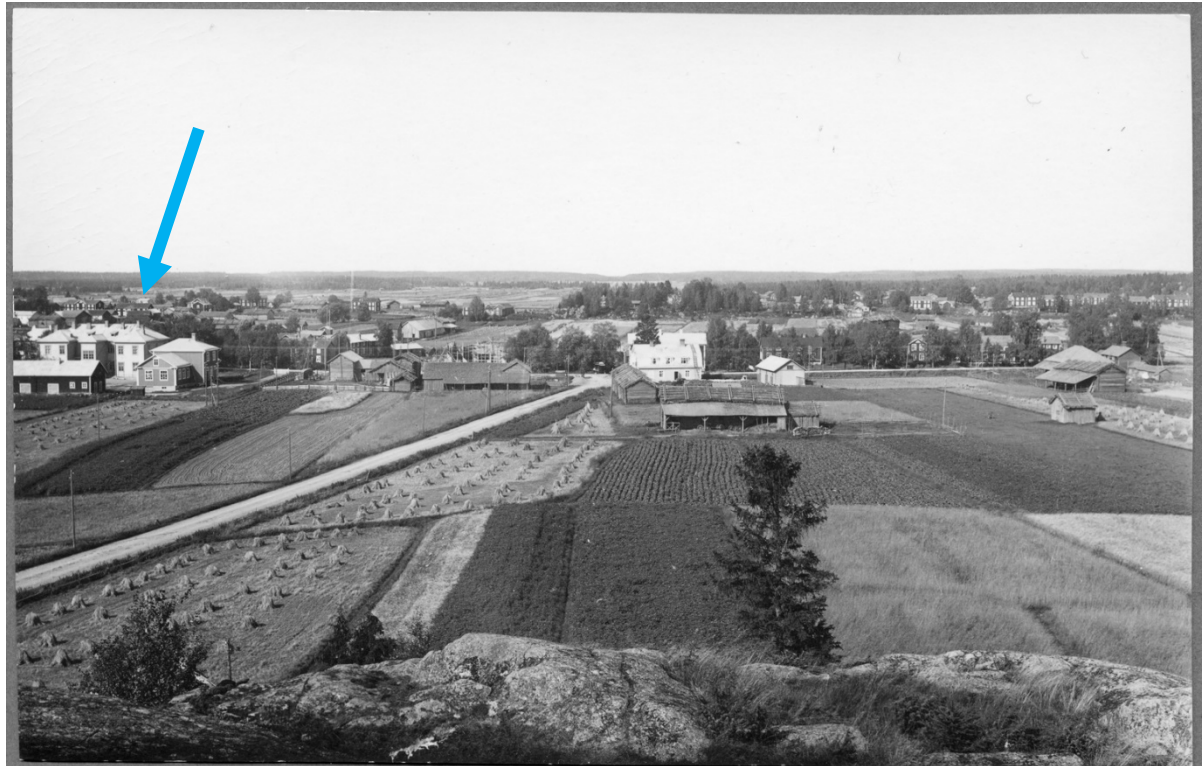
Figur 14. Vörå centrum, mitten av 1930-talet. Fotograferat från toppen av Grannasberget. I förgrunden Härmävågen. Pilen visar planeringsområdets läge i fjärrlandskapet. Nedan en delförstörning av granskningsområdet. Siffran på bilden hänvisar till numret på inventeringsobjektet (Vörå kommuns arkiv).

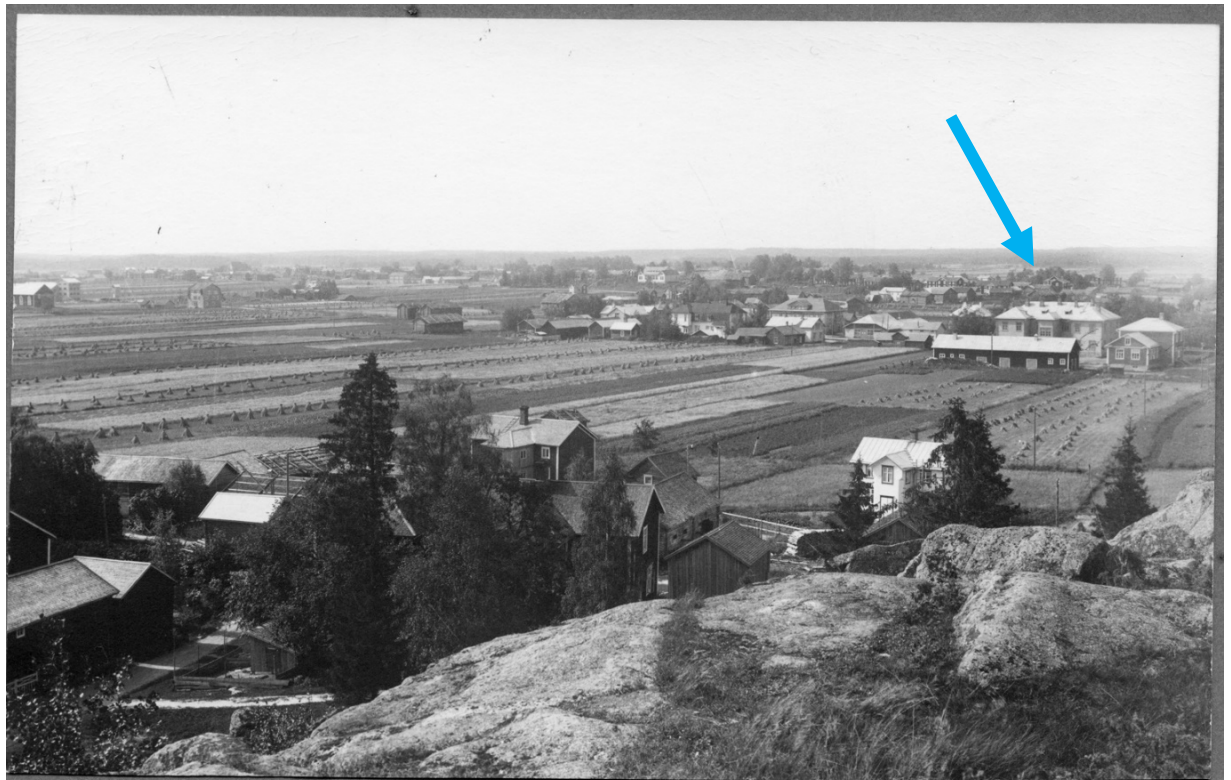
Figur 15. Vörå kyrkoby, början av 1900-talet. Fotograferat från toppen av Grannasberget. Pilen visar planeringsområdets läge i fjärrlandskapet. Längst ut till vänster står bönehuset. Nedan en delförstörning av granskningsområdet. Siffran på bilden hänvisar till numret på inventeringsobjektet. (Vörå kommuns arkiv)

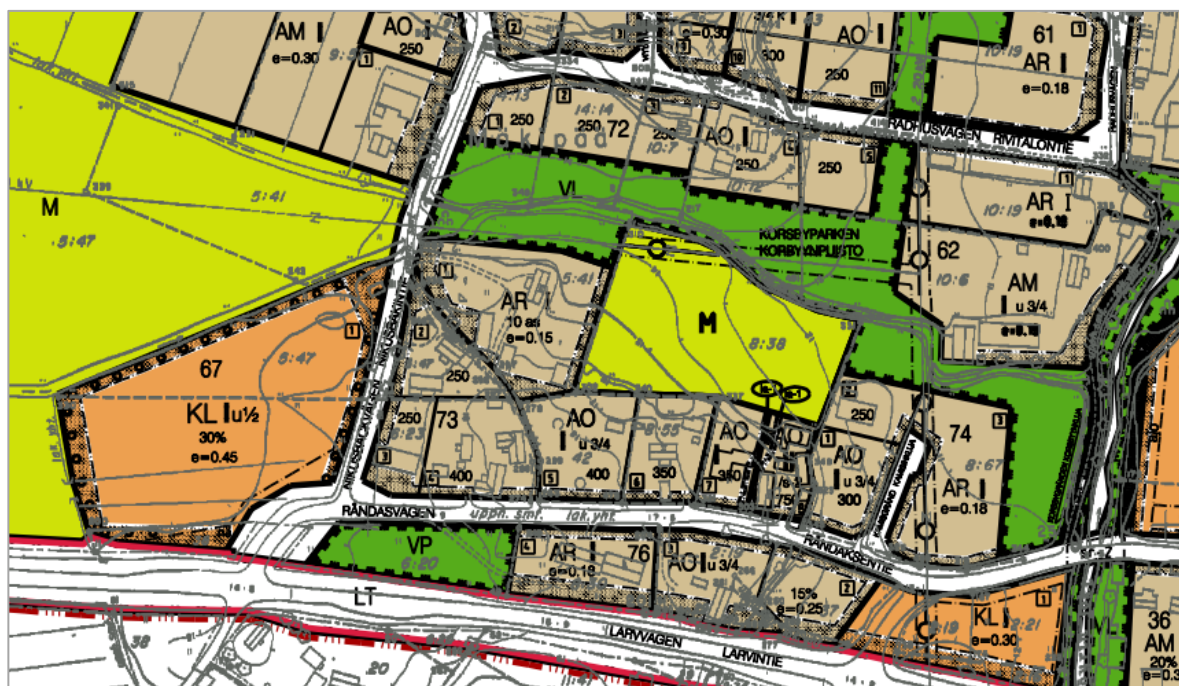
Figur 19. Utdrag ur sammanställningen av detaljplaner och planbestämmelserna (Vörå kommun).

Det finns ingen gällande generalplan i området. I de gällande detaljplanerna (2003, 2004 och 2006) anvisas kvartersområden för affärsbyggnader, bostäder (AR, AO), park och områden för närrekreation samt jord- och skogsbruksområden. Ett gårdstun har betecknats som ett område där miljön ska bevaras (/s-2) och bron som gränsar till områdets östra del har skyddats (sr-2).

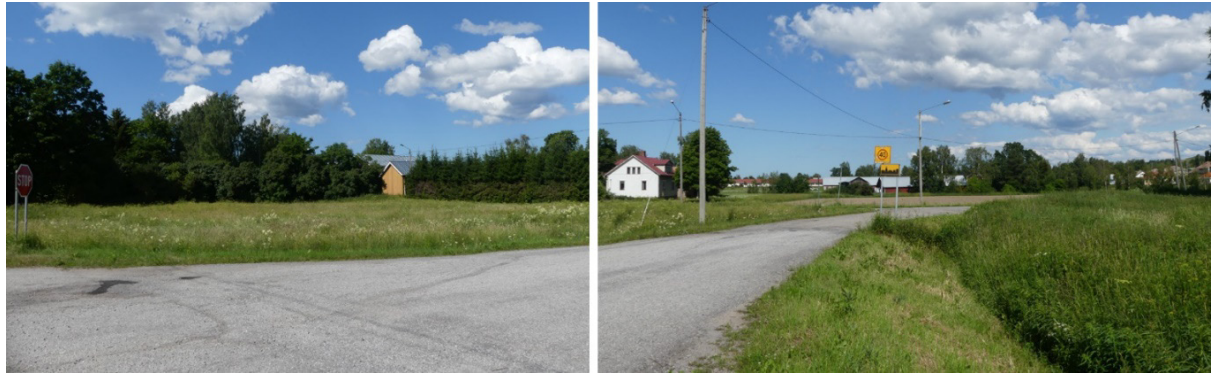
Den kulturhistoriska värdefulla norra delen av Strandvägen (landscapsplan 2040) går via Lillkyro till Vörå och från Vörå norrut. Strandvägens vägsträckning har bevarats vid inventeringsområdet och vägen svänger från korsningen med Larvvägen till Råndasvägen längs den gamla bron över Vörå å och vidare mot centrum.

Figur 20. Strandvägens gamla vägsträckning från korsningen med Larvvägen. Korsningen med Råndasvägen i bakgrunden. Fotograferat mot norr.

Det rekommenderas att Strandvägens vägsträckning och vägsträckningen för den äldsta delen av Råndasvägen ska bevaras.

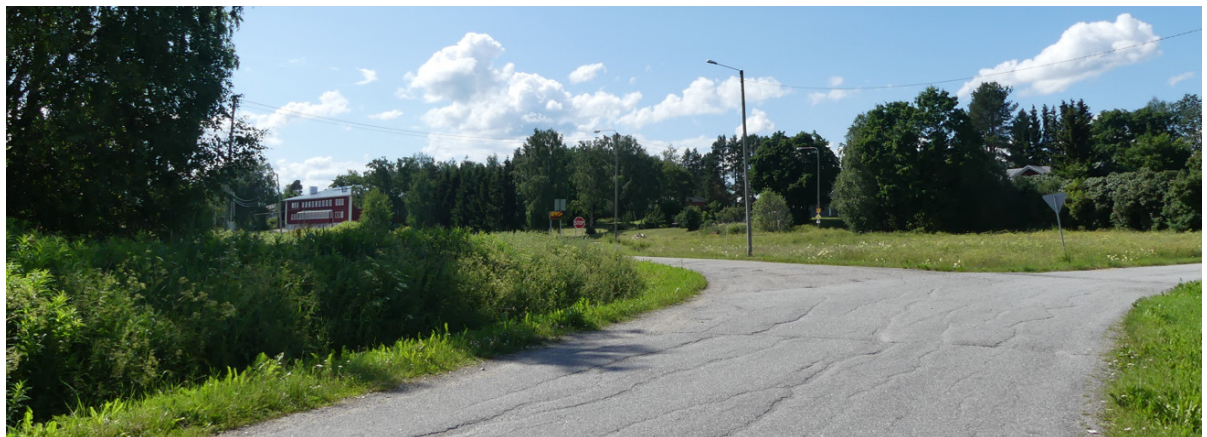
Figur 21. Bild på Strandvägen mot väster. På bilden svänger Strandvägen mot vänster och Råndasvägen mot höger. I bakgrunden till vänster syns Vörå ungdomsgård från 1912. Foto mot sydväst.

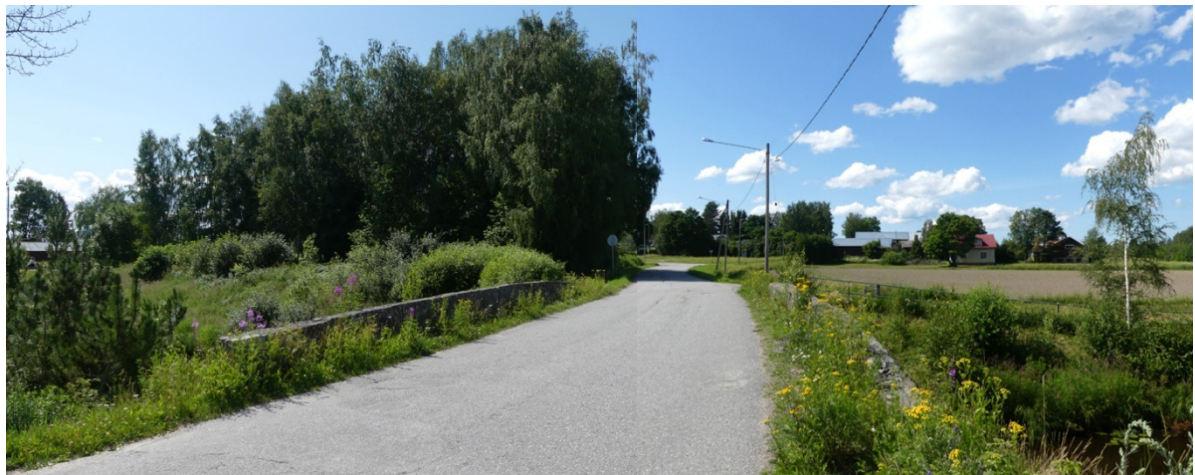
Figur 22. Strandvägens gamla vägsträckning går som Råndasvägen genom planeringsområdet. Vid planeringsområdets gräns finns en stenbro från 1860-talet. Bild i riktning mot granskningsområdet, västerut.

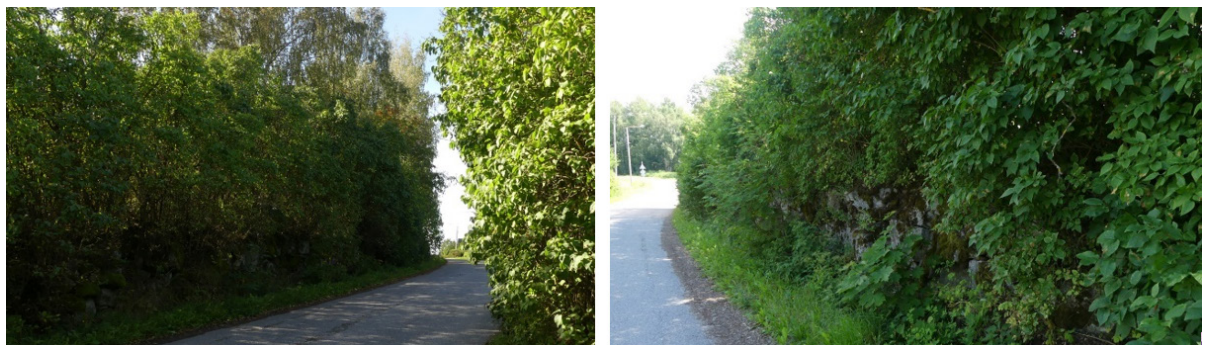
Figur 23. En stenmur som delvis är täckt av vegetation finns längs södra sidan av Råndasvägen. Den vänstra bilden är tagen i riktning mot väster och den högra mot öster.

Vidare rekommenderas att stenmuren ska bevaras (s) och vegetationen på den röjas.

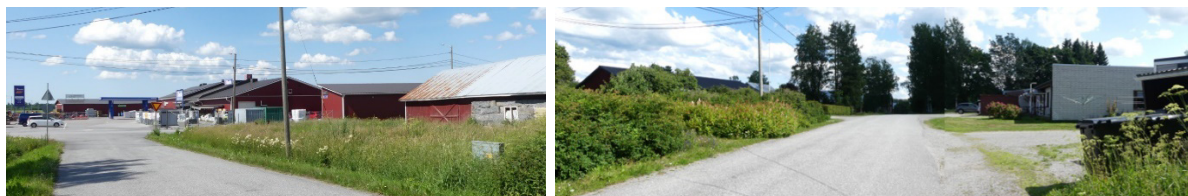
Inom granskningsområdet följer Råndasvägen en småskalig, lätt krokig landsvägssträckning från Strandvägen ända till toppen av åsen. Byggnaderna i de gamla gårdstunen och gårdsområdena tangerar vägen och omväxlande vyer öppnar sig i bybebyggelsen. Den nyare vägsträckningen för Råndasvägen går från den högsta punkten mot väster. Vid den nyare radhusbebyggelsen är gränsen mellan väg och gårdsområde inte lika tydlig. I båda ändarna av Råndasvägen ser man ut över åkerlandskap.

Figur 24. I väster tar en affärsfastighet vid efter Råndasvägen (till vänster). I mellersta delen av vägen finns ingen tydlig gräns mellan väg och gårdsområde (till höger).

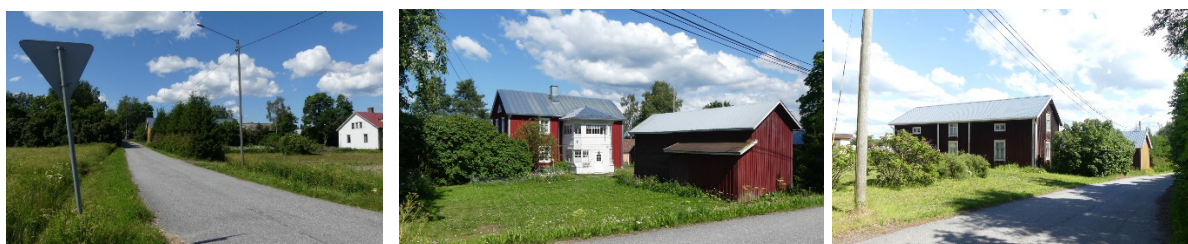
Figur 25. Bybebyggelse längs Råndasvägen.

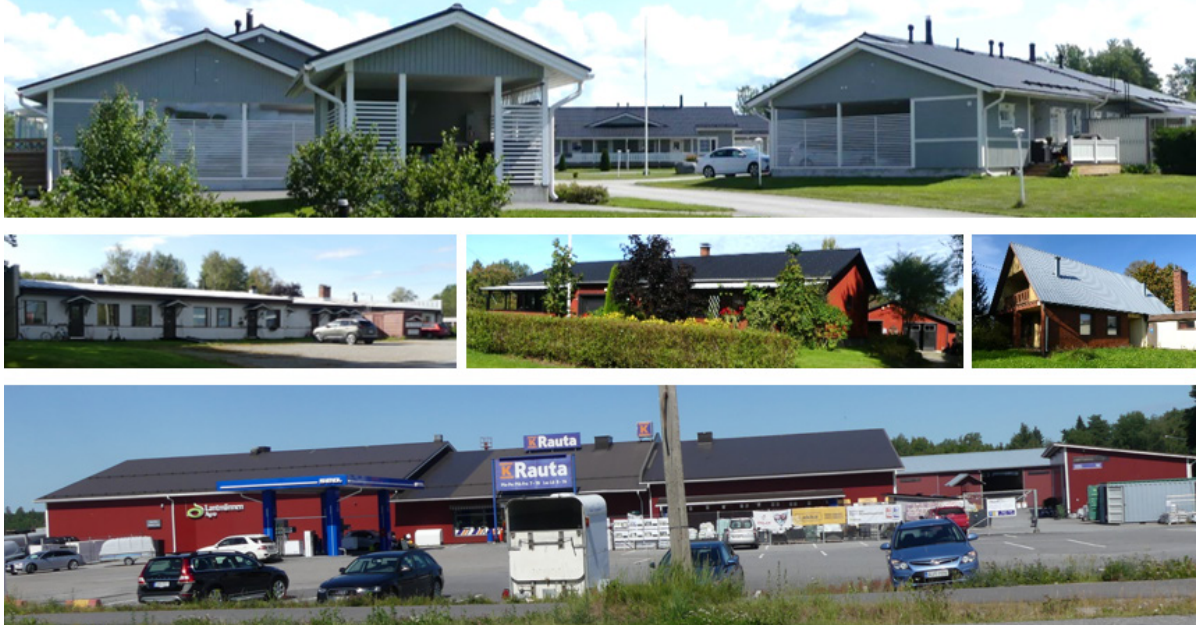
Det nyare byggnadsbeståndet har uppförts som för var tidpunkt typiska sedvanliga bostäder och affärsbyggnader. Fyra av gårdstunen vid bostadshusen i inventeringsområdet har byggts efter 1960. Affärsbyggnaderna i områdets västra del har byggts etappvis på 1990- och 2000-talen. Parhusen längs Nikusbackvägen har byggts på 2010-talet. De nyare bostäderna finns mellan och intill de gamla gårdstunen i allmogestil.

Figur 27. Exempel på det nyare byggnadsbeståndet. På fotografierna upptill bostadshus och på fotografiet nedan affärsbyggnader.
