Vastaanottaja  
**Vöyri kunta**

Asiakirjatyyppi  
**Rakennusinventointi**

Päivämäärä  
**12.12.2023**

# KESKUSTAN ALUEEN ASEMA- KAAVAN MUUTOS JA LAAJEN- NUS – RÅNDAKSENTIEN ALUE **RAKENNUSINVENTOINTI**

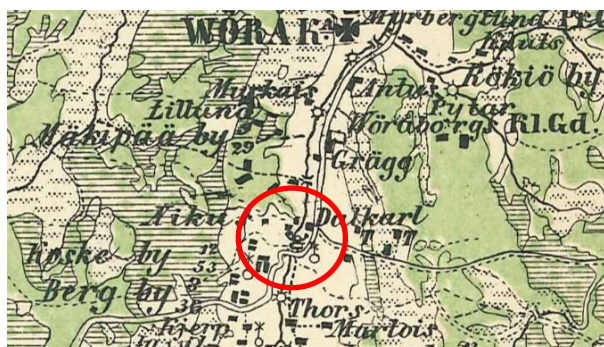
Kuva 4. Ote Kalmbergin kartastosta vuodelta 1856 alueen lähiympäristöstä. Kuvassa näkyy rantatien linjaus ja kylien ja talojen paikkoja. Alueen likimääräinen sijainti on osoitettu punaisella ympyrällä ([www.vanhakartta.fi](http://www.vanhakartta.fi)).

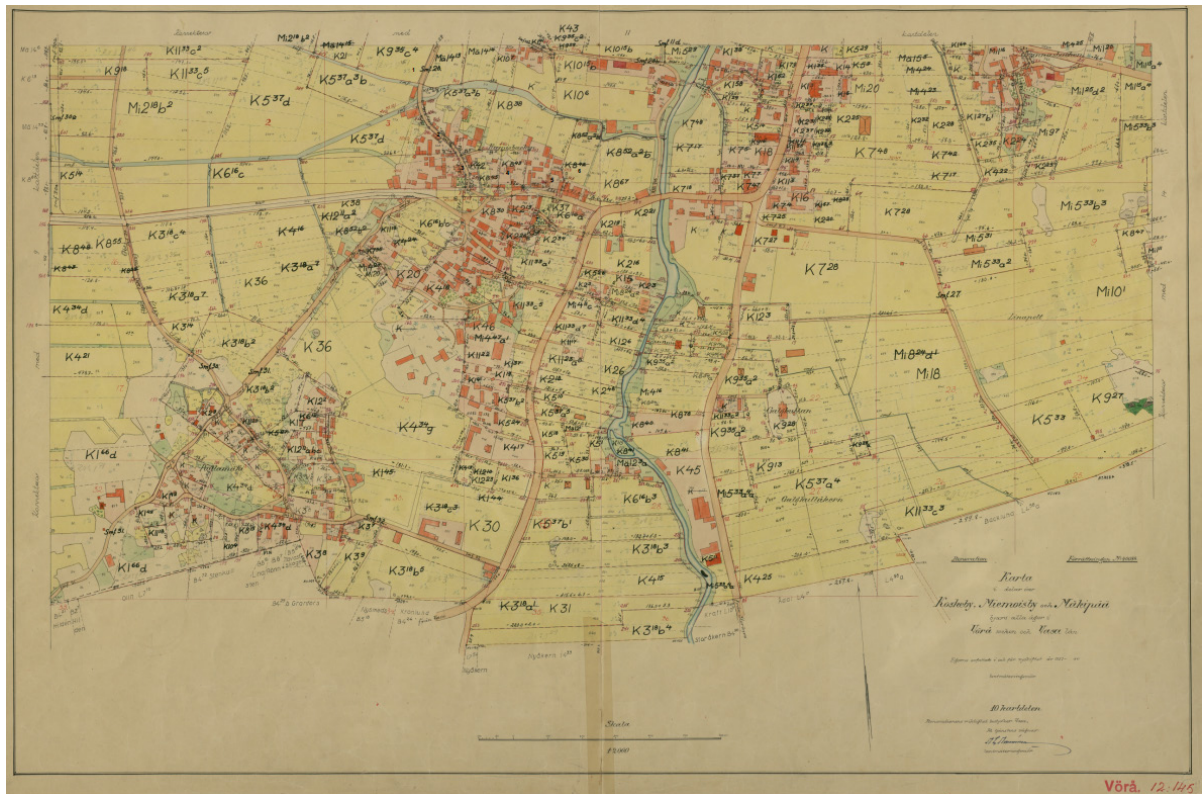
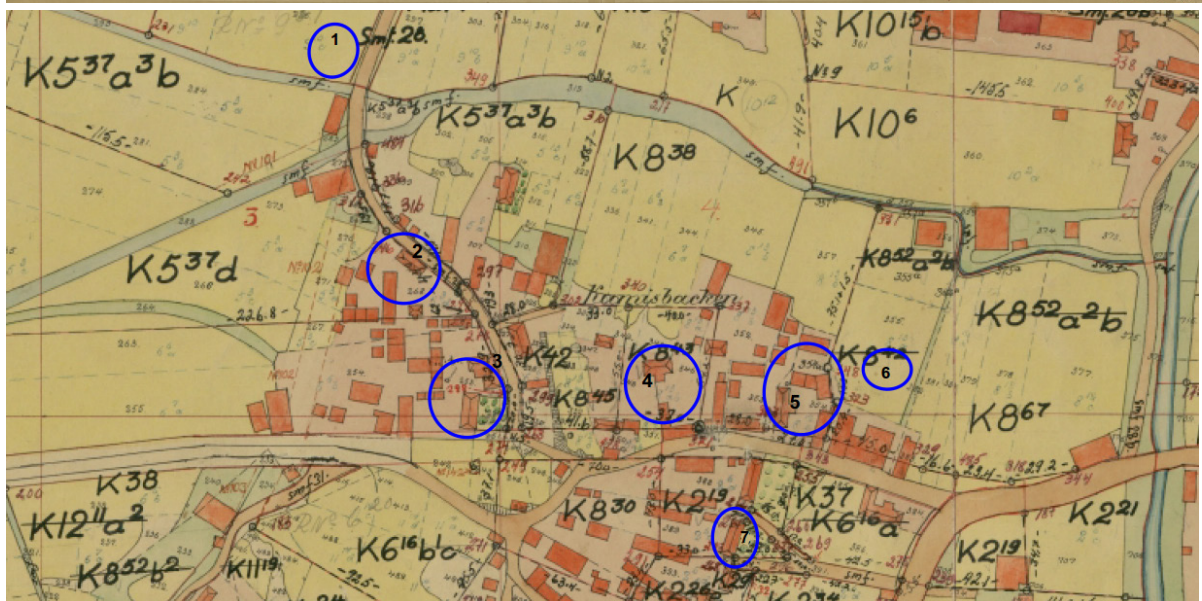
Kuva 6. Uusjakokartatta vuodelta 1937 (Koskeby, Miemoisby, Mäkipää). Inventointialueen osasuurennos alapuolella. Pihapiirit on ympäröity sinisellä. (Vöyrin kunnan arkisto).

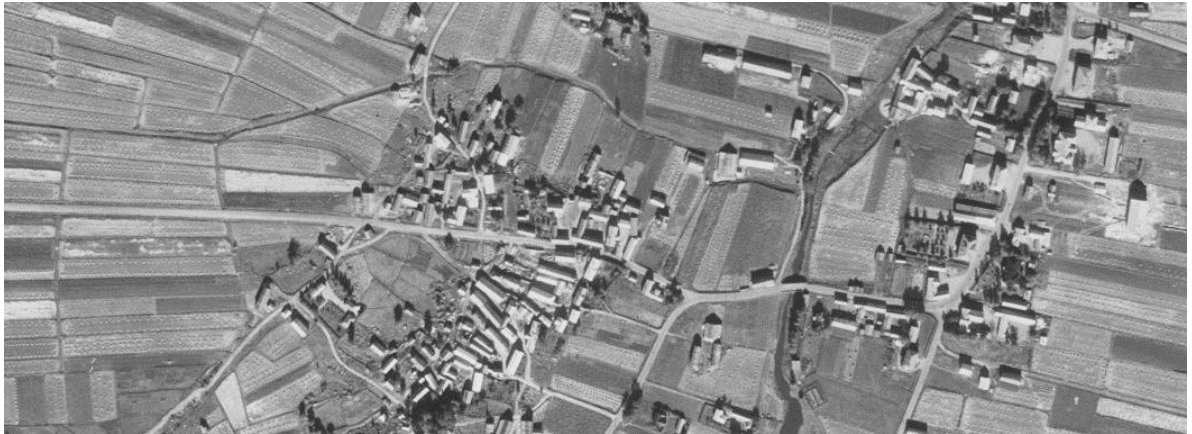
Kuva 7. Inventointialueen ympäristöä vuoden 1950 ilmakuvasa. Teiden varsilla on tiheää asutusta ja Rändaksentietä johtaa pohjoiseen pieni kylätie. (Historialliset ilmakuvat © MML).

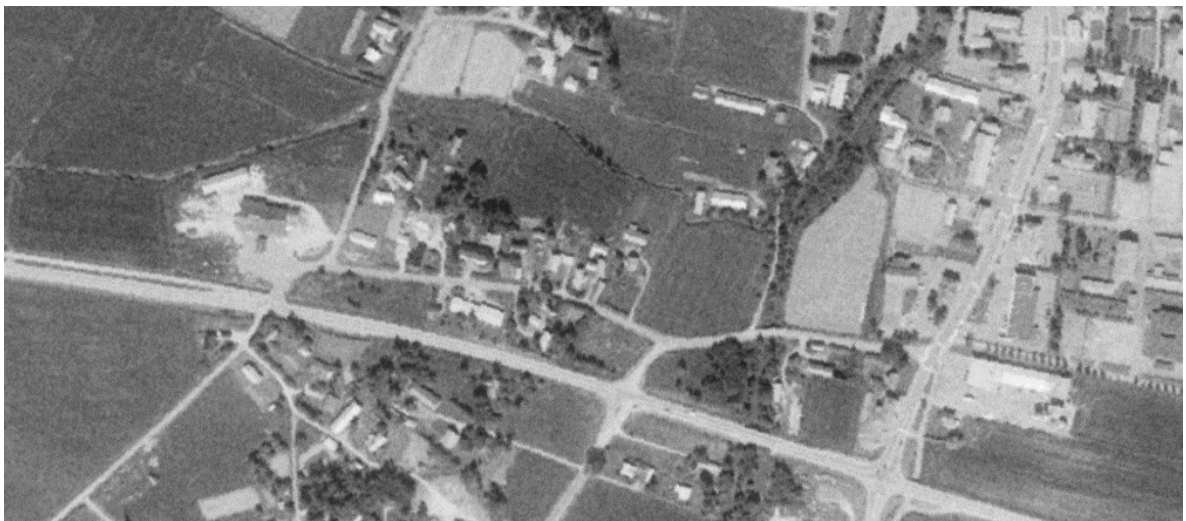
Kuva 8. Inventointialuetta vuoden 1994 ilmakuvasa. Liikekiinteistö alueen länsiosassa on ruvennut rakentumaan ja Larvintie (st 725) kulkee alueen eteläpuolella (Historialliset ilmakuvat © MML).

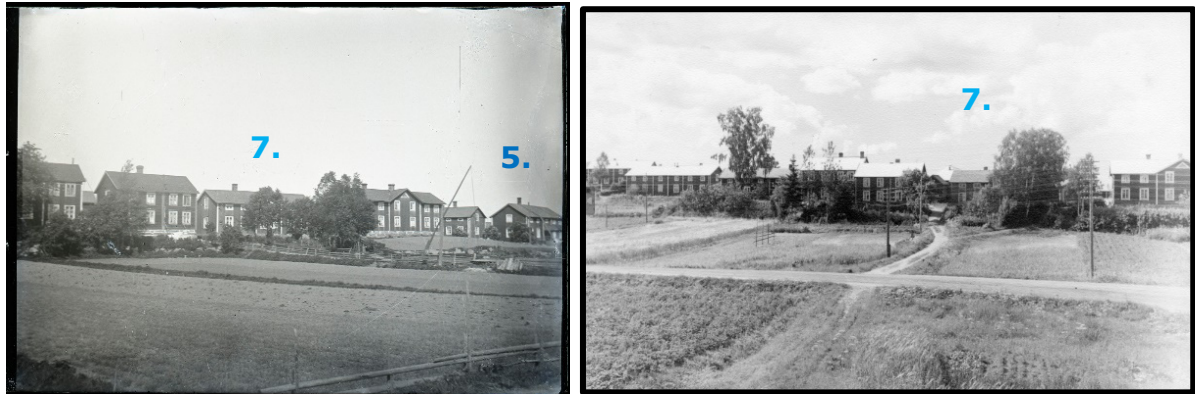
Kuva 11. Vöyriäistä rykelmäkylää 1900-luvun alkupuolella. Kuvassa oleva numero viittaa inventointikohteen numeroon. (Vöyriin kunnan arkisto).

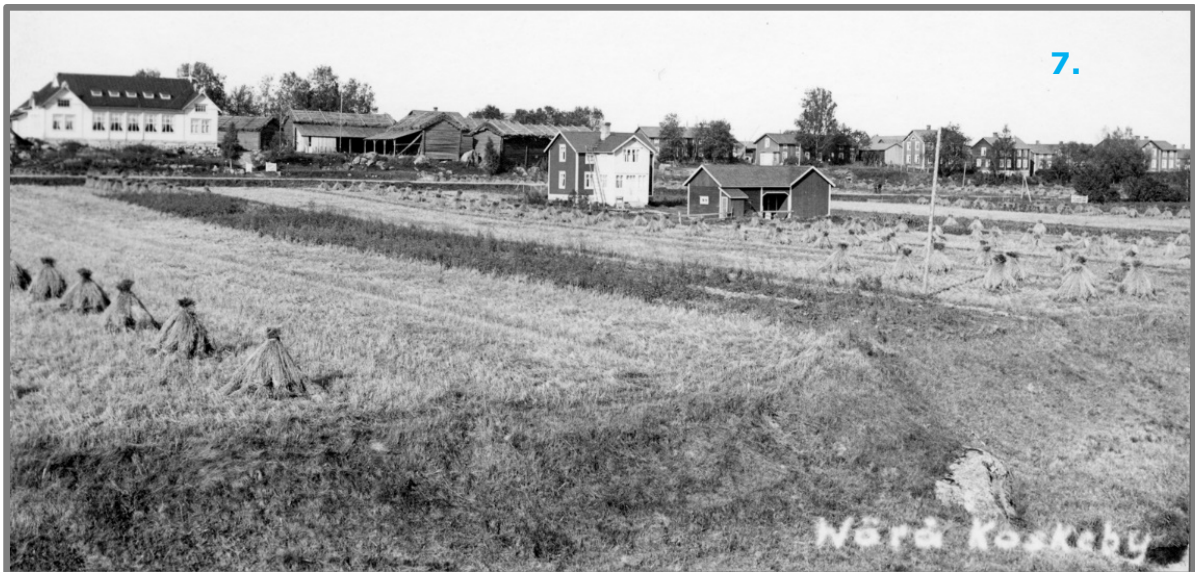
Kuva 12. Vöyriäistä kylää Koskenkylässä 1900-luvun alkupuolella. Kuvassa oleva numero viittaa inventointikohteen numeroon (Vöyriin kunnan arkisto).

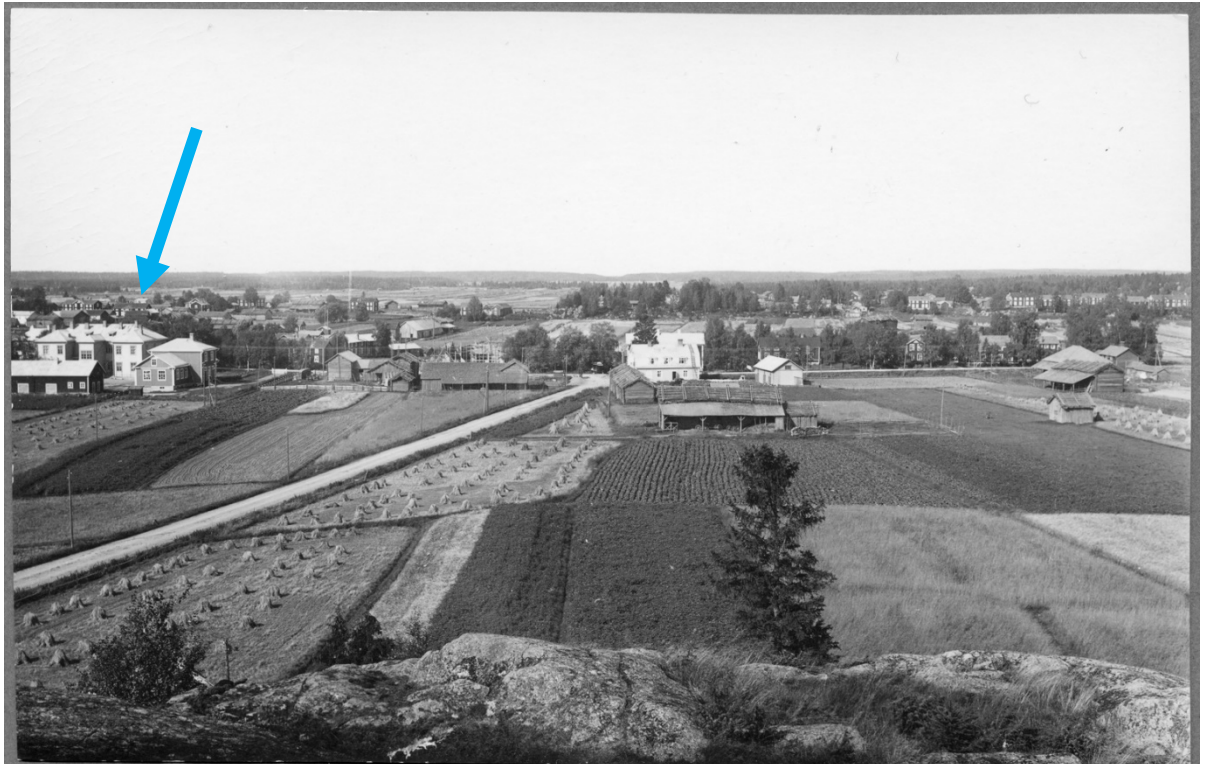
Kuva 14. Valokuva Vöyrin keskustasta 1930-luvun keskivaiheilta. Kuvauspaikka on Grannasbergetin laelta. Etualalla on Härmäntie. Suunnittelualue sijoittuu nuolen osoittamalle alueelle taustamaisemassa. Alla osasuurennos tarkastelualueelta. Kuvassa oleva numero viittaa inventointikohteen numeroon (Vöyrin kunnan arkisto).

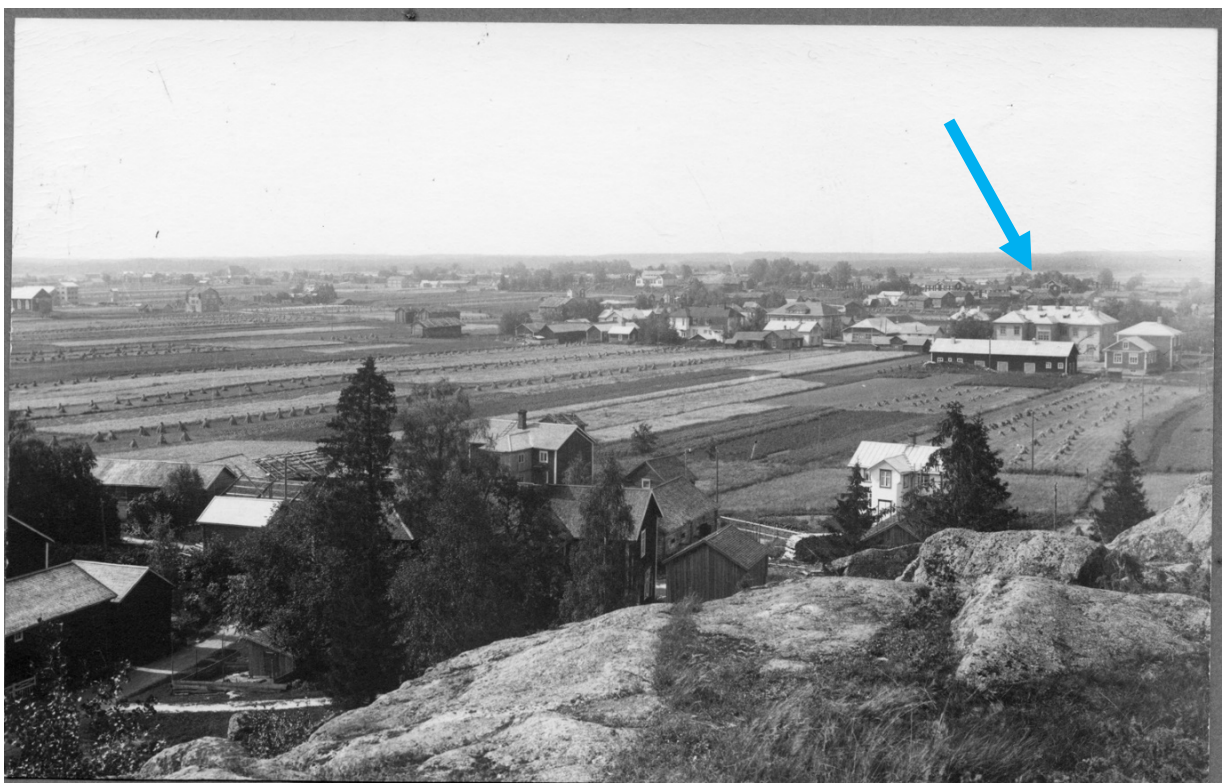
Kuva 15. Valokuva Vöyrin kirkonkylästä 1900-luvun alkupuolelta. Kuvauspaikka on Grannasbergetin laelta. Suunnittelualue sijoittuu nuolen osoittamalle alueelle taustamaisemassa. Äärimmäisenä vasemmalla rukoushuone. Alla osasuurennos tarkastelualueelta. Kuvassa oleva numero viittaa inventointikohteen numeroon. (Vöyrin kunnan arkisto)

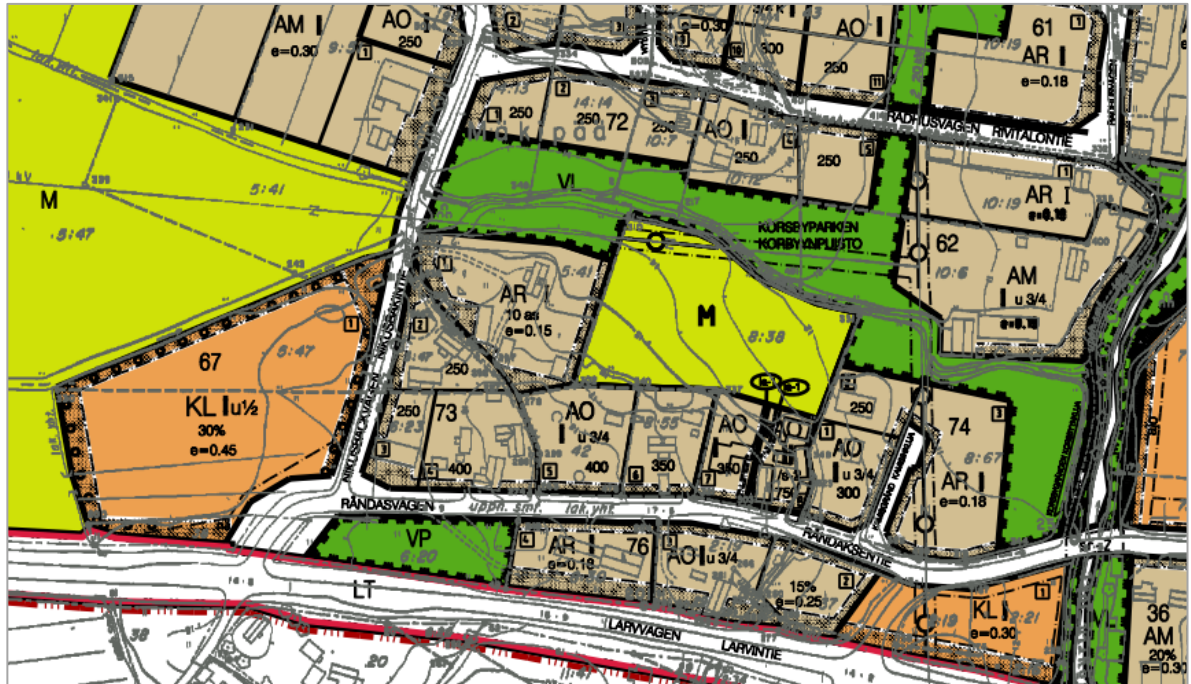
Alueella ei ole voimassa yleiskaavaa. Voimassa olevissa asemakaavoissa (2003, 2004 ja 2006) alueelle on osoitettu alueita liikerakennusten korttelialuetta, asumista (AR, AO), puistoa ja lähivirkistysaluetta sekä maa- ja metsätaloutta varten. Yksi pihapiiri on merkitty alueena, jolla ympäristö säilytetään (/s-2) ja alueen itäosaan rajautuva silta on suojeltu (sr-2).

**Kuva 19. Ote asemakaavyhdistelmästä ja kaavamääräyksistä (Vöyrin kunta).**

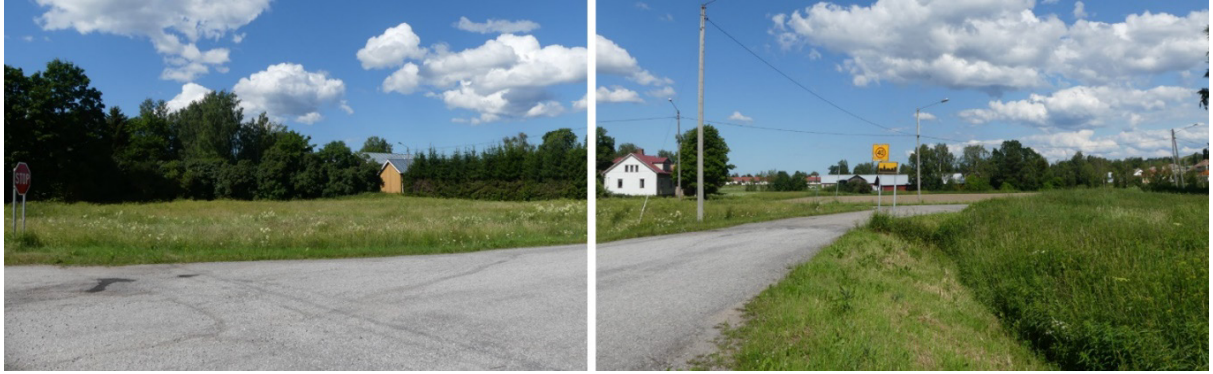
**Kuva 20. Rantatien vanha tielinjaus Larvintien risteys suunnasta. Taustalla Rändaksentien risteys. Kuva pohjoiseen.**

Rantatien tielinjaus ja Rändaksentien vanhimman osan tielinjaus on suositeltavaa säilyttää.

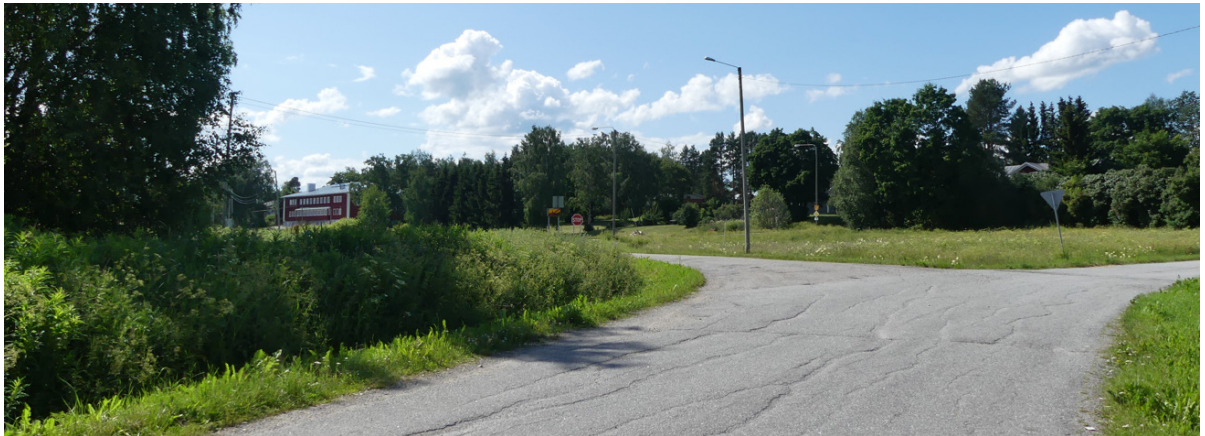
**Kuva 21. Kuva Rantatiellä lännen suuntaan. Rantatie kaartuu kuvassa vasemmalle ja Rändaksentie oikealle. Vasemmalla taustamaisemassa näkyy Vöyrin nuorisoseurantalo vuodelta 1912. Kuva lounaaseen.**

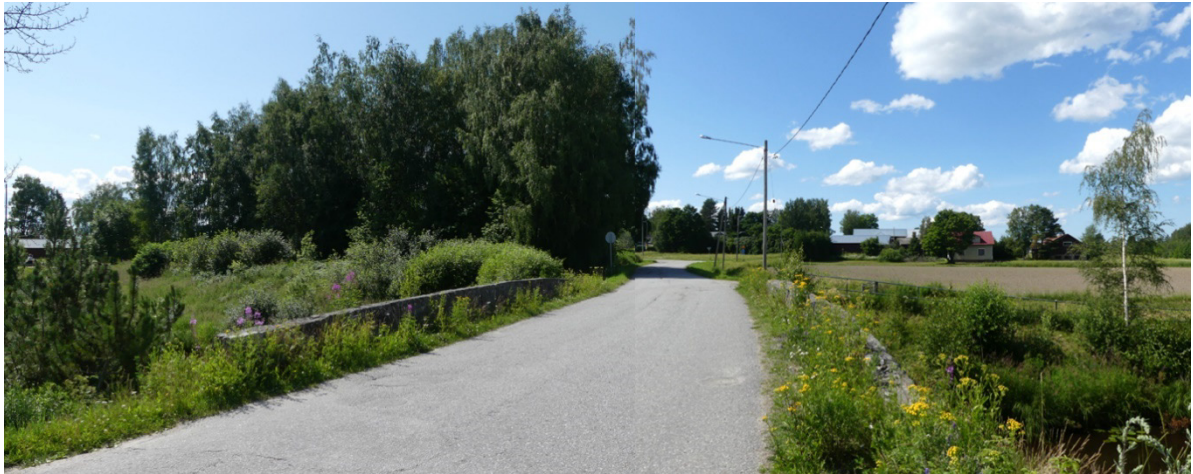
**Kuva 22. Rantatien vanha tielinjaus kulkee suunnittelualueella Rändaksentienä. Suunnittelualueen rajalla on kivilta 1860-luvulta. Kuva tarkastelualueen suuntaan länteen.**

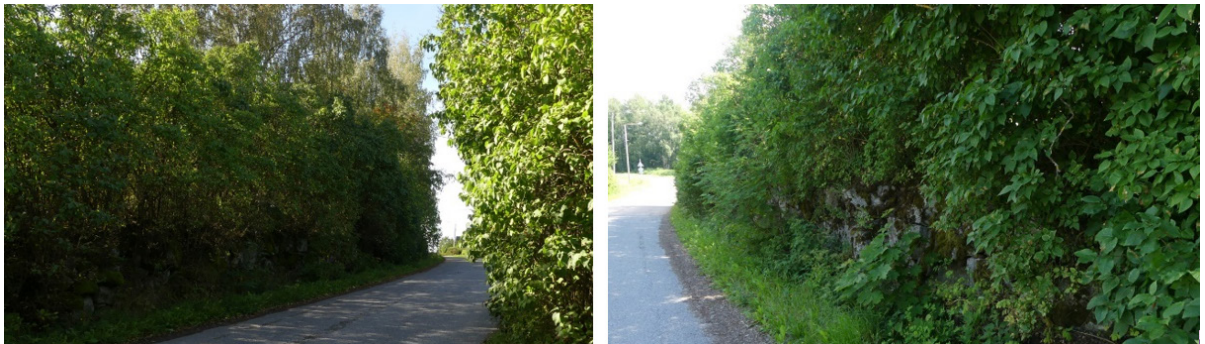
**Kuva 23. Rändaksentietä reunustaa etelän puolella kylätietä osin kasvillisuuden peittämä kiviaita. Vasemman puoleinen kuva lännen suuntaan ja oikeanpuoleinen idän suuntaan.**

Kiviäidalle suositellaan säilyttävää merkintää (s) ja kasvillisuuden karsimista.

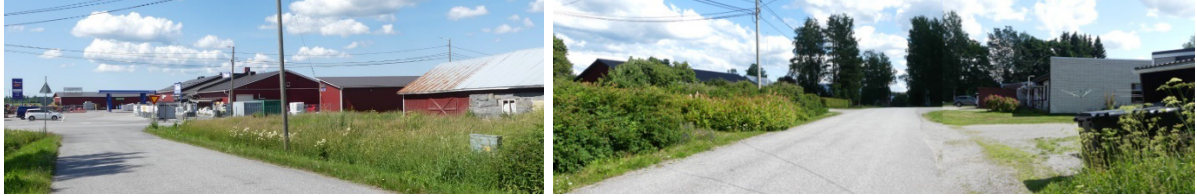
Kuva 24. Rändaksentien jatkona lännessä on liikekiinteistö (vas). Tien keskiosassa tien ja piha-alueen raja ei erotu maisemallisesti (oik).

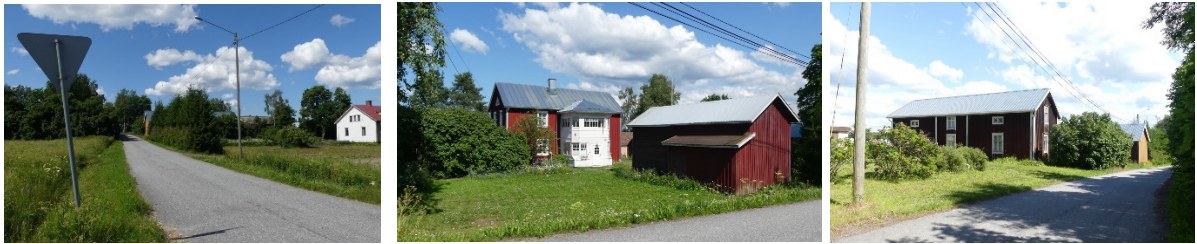
Kuva 25. Rändaksentien varressa on kyläasutuksen näkymiä.

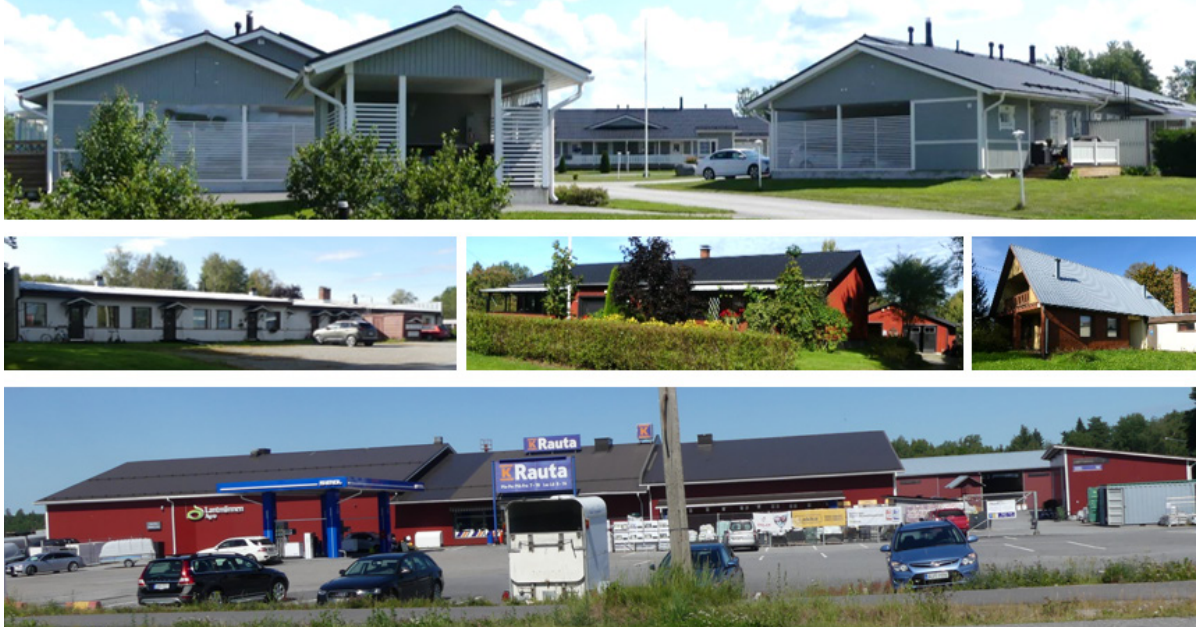
Kuva 27. Kuvissa alueen uudempaa rakennuskantaa. Ylempissä kuvissa asuinrakennuksia ja alhaalla lii-  
kerakennuksia.
