Mottagare  
**Vörå kommun**

Dokumenttyp  
**Byggnadsinventering**

# ÄNDRING OCH UTVIDGNING AV DETALJPLANEN FÖR CENT- RUM – RÅNDASVÄGEN **BYGGNADSINVENTERING**

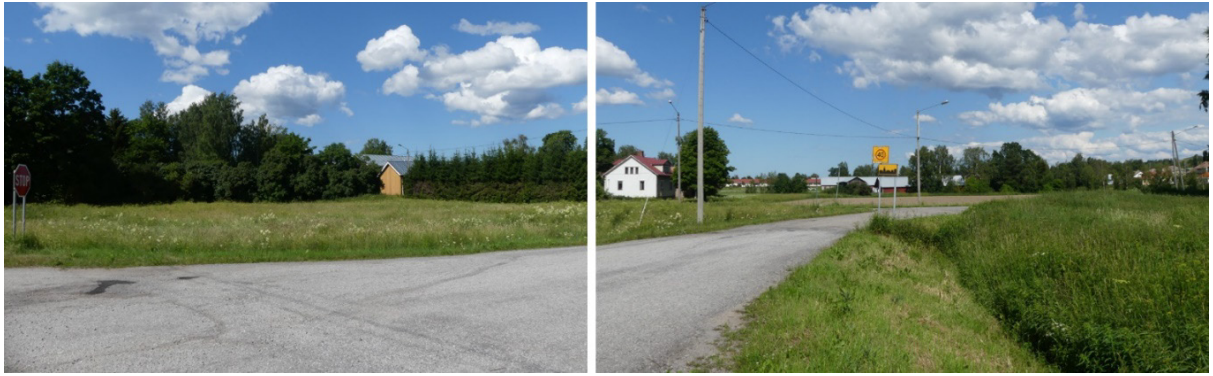
**Figur 20. Strandvägens gamla vägsträckning från korsningen med Larvvägen. Korsningen med Råndasvägen i bakgrunden. Fotograferat mot norr.**

Det rekommenderas att Strandvägens vägsträckning och vägsträckningen för den äldsta delen av Råndasvägen ska bevaras.

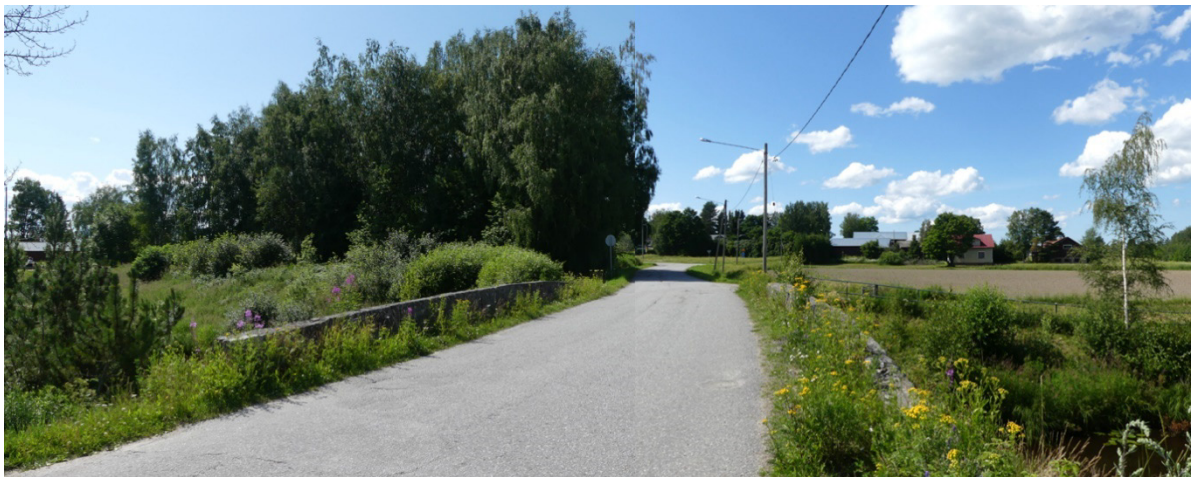
**Figur 22. Strandvägens gamla vägsträckning går som Råndasvägen genom planeringsområdet. Vid planeringsområdets gräns finns en stenbro från 1860-talet. Bild i riktning mot granskningsområdet, västerut.**

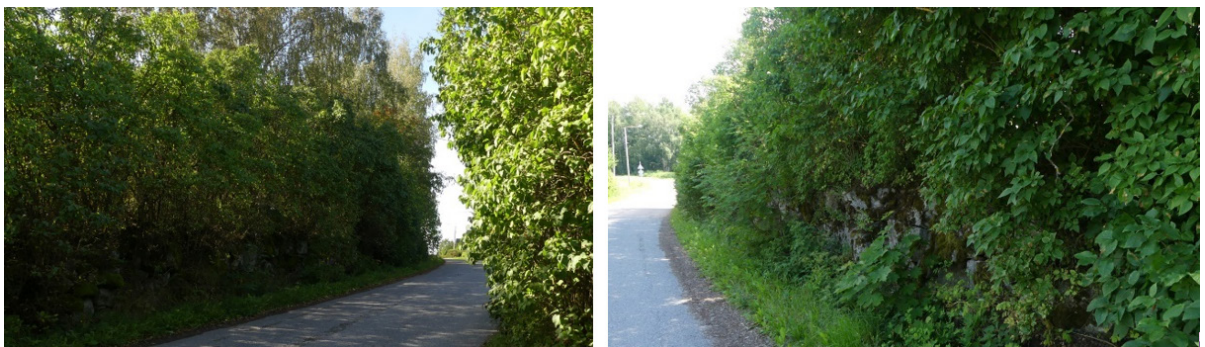
**Figur 23. En stenmur som delvis är täckt av vegetation finns längs södra sidan av Råndasvägen. Den vänstra bilden är tagen i riktning mot väster och den högra mot öster.**

Vidare rekommenderas att stenmuren ska bevaras (s) och vegetationen på den röjas.

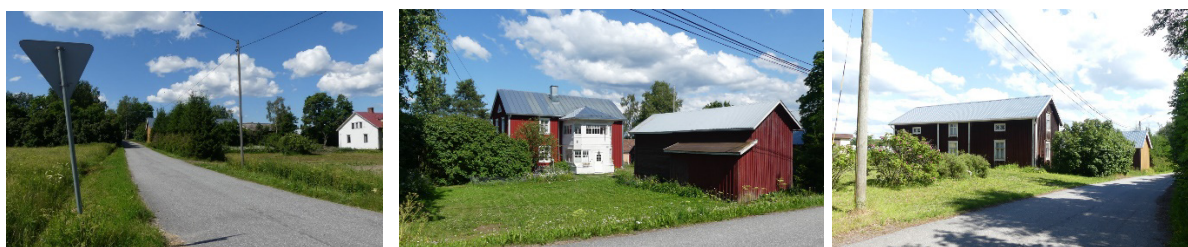
**Figur 25. Bybebyggelse längs Råndasvägen.**
